Untersuchung und Beurteilung des Mauerwerks der Nordfassade des Pfingstberg Belvedere, Potsdam

1. Zwischenbericht

Juni 1992

Bericht Nr. 8003/8404/1

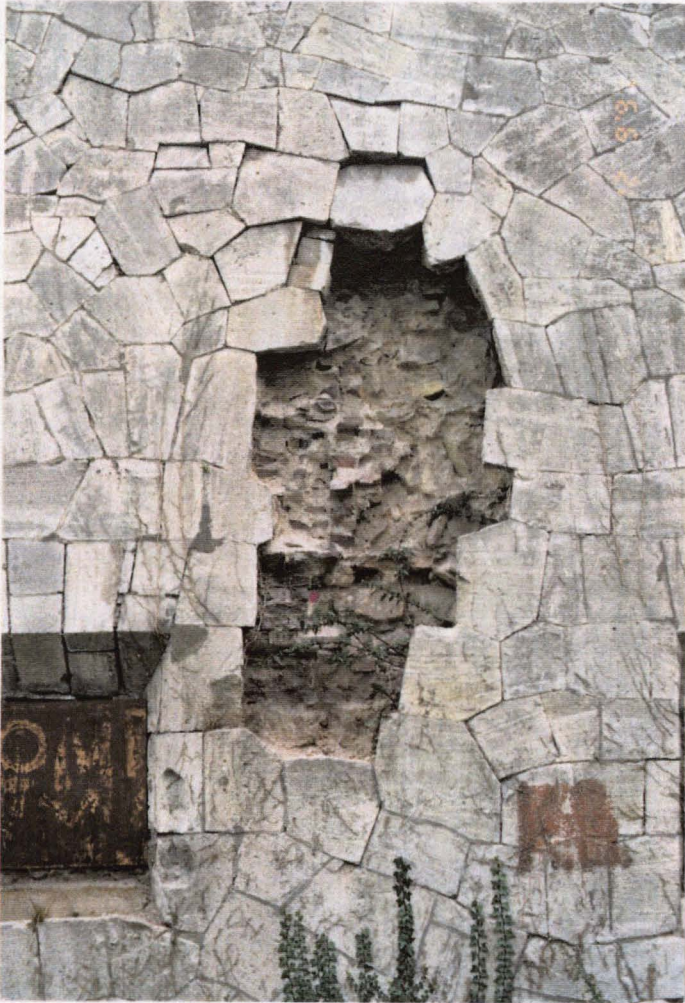
An der Nordfassade ist eine ca. 2 m² große Fläche der Natursteinschale aus dem Verband herausgefallen.

Bild 6: Ausbruch der Natursteinschale

Die Ausbeulung der Nordfassade sollte abgetragen und neu aufgemauert werden. Hierzu sollten die einzelnen Werksteine nummeriert und auf den Meßbildern kartiert werden. Nach Abtrag der Natursteinschale und Reinigung des Füllmauerwerks ist eine handwerklich fachgerechte Einbindung der Natursteinschale durch eine neue Hintermauerung sicher zu stellen. Da keine Gipsmörtel festgestellt wurden, sind alle hydraulischen Kalk- und Kalk-Zement-Mörtel geeignet. Die Natursteinschale und die Hintermauerung sollten gleichzeitig hochgemauert werden. Zusätzlich sollte die Natursteinschale im 3-Meter-Raster durch Nadeln aus

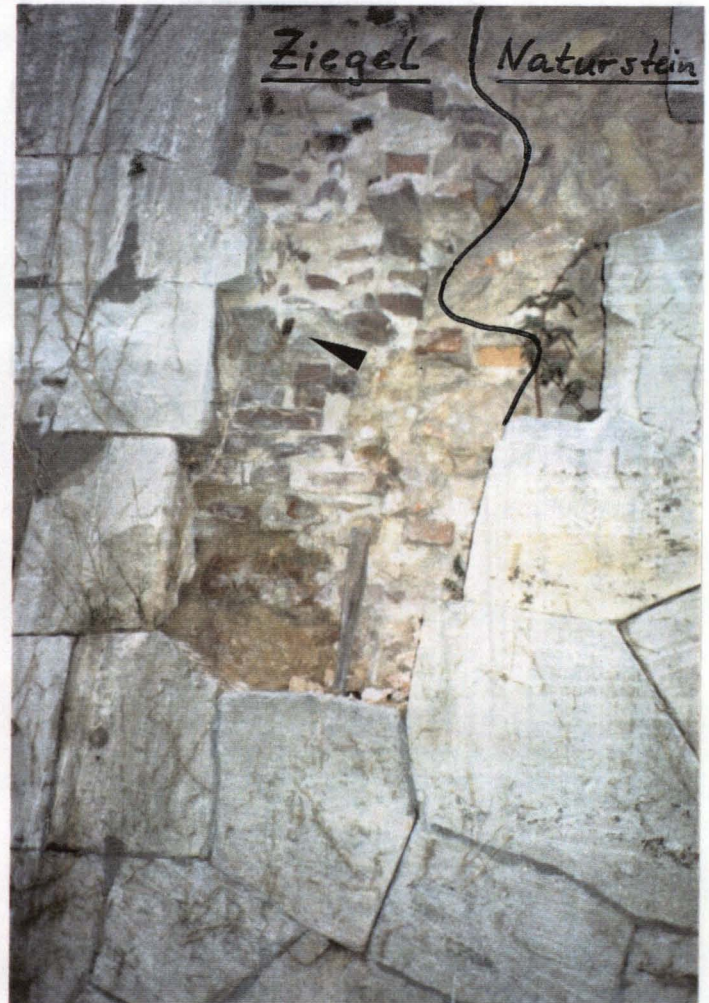
Im Wandausbruch ist eine deutliche Trennlinie im Füllmauerwerk sichtbar: Im östlichen und oberen Bereich der Ausbruchstelle steht als Füllmauerwerk ein geschichtetes Ziegelmauerwerk an, im westlichen Bereich ein regelloses Natursteinmauerwerk. Ferner ist im Bereich des Ziegelmauerwerks ein korrodierter Eisenanker zu erkennen (Bild 7).

Bild 7: Detail - Verankerung, Füllmauerwerk

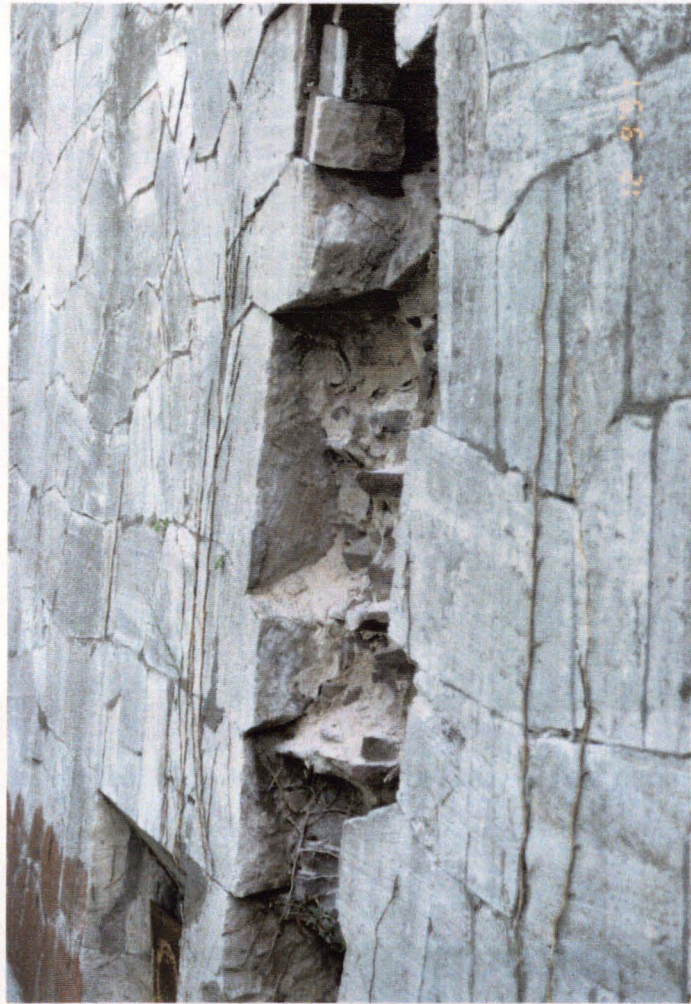
Während am östlichen Rand der Ausbruchstelle der Verband zwischen Natursteinschale und Füllmauerwerk offensichtlich intakt ist (Bild 8), hat sich am westlichen Rand auf ganzer Höhe ein Spalt von ca. 20 cm gebildet. Westlich der Ausbruchstelle hat sich eine ca. 20 m² große Fläche der Natursteinschale schalenförmig ausgebeult. Die maximale Ausbeulung beträgt derzeit ca. 13,7 cm /9/. Der Steinverband ist in diesem Bereich intakt, klaffende Fugen sind nicht festzustellen.

Bild 8: Ausbruchsstelle, Blick nach Osten

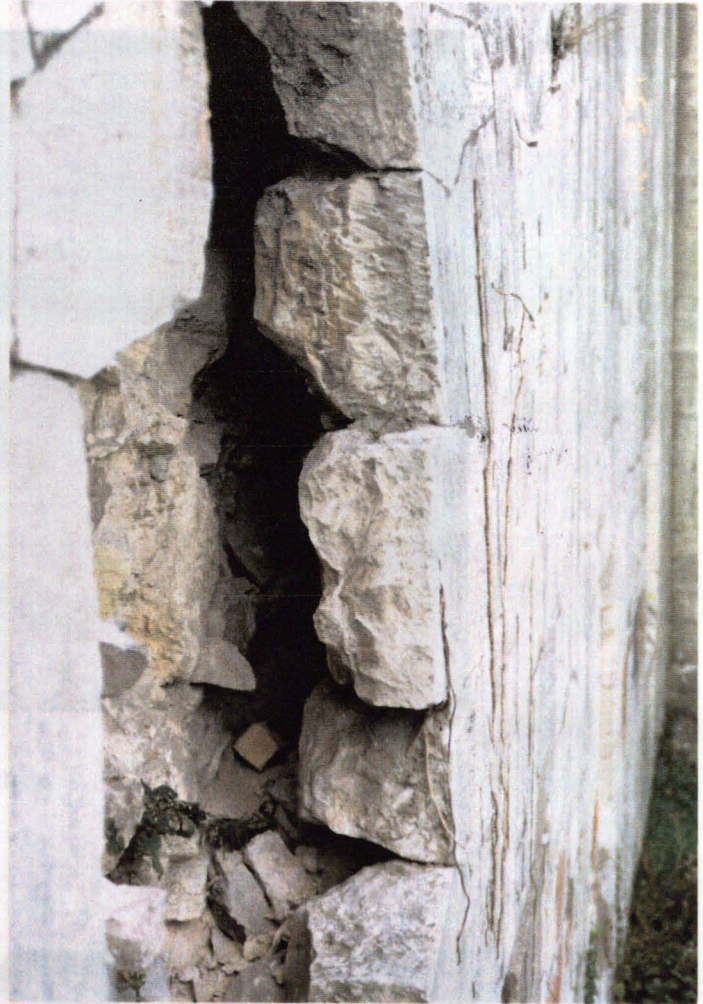
Bild 9: Ausbruchsstelle, Blick nach Westen

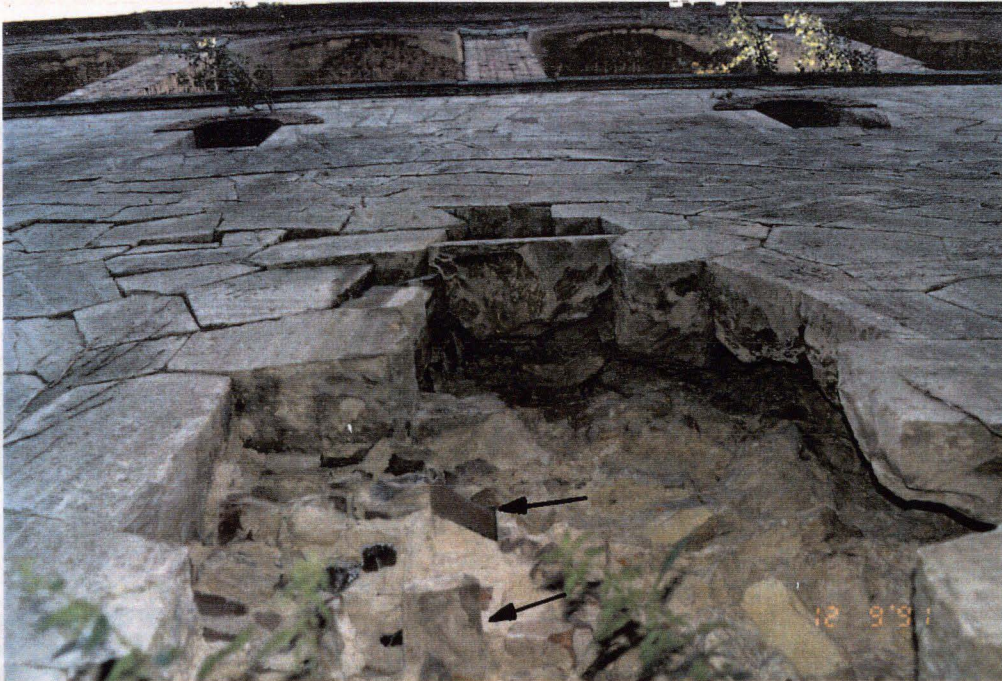
Oberhalb der Ausbruchstelle ist der Verband der Natursteinschale zerstört. Es zeichnen sich klaffende Fugen ab, die Steine scheinen locker zu sitzen (Bild 10 und 11). Eine Ausbeulung ist hingegen nicht festzustellen.

Ferner ist auf Bild 10 zu erkennen, daß das mit Ziegeln ausgeführte Füllmauerwerk Bindersteine aufweist (Pfeile) und insgesamt stärker aufträgt als das Natursteinfüllmauerwerk.

Bild 10: Ausbruchstelle, Blick nach oben

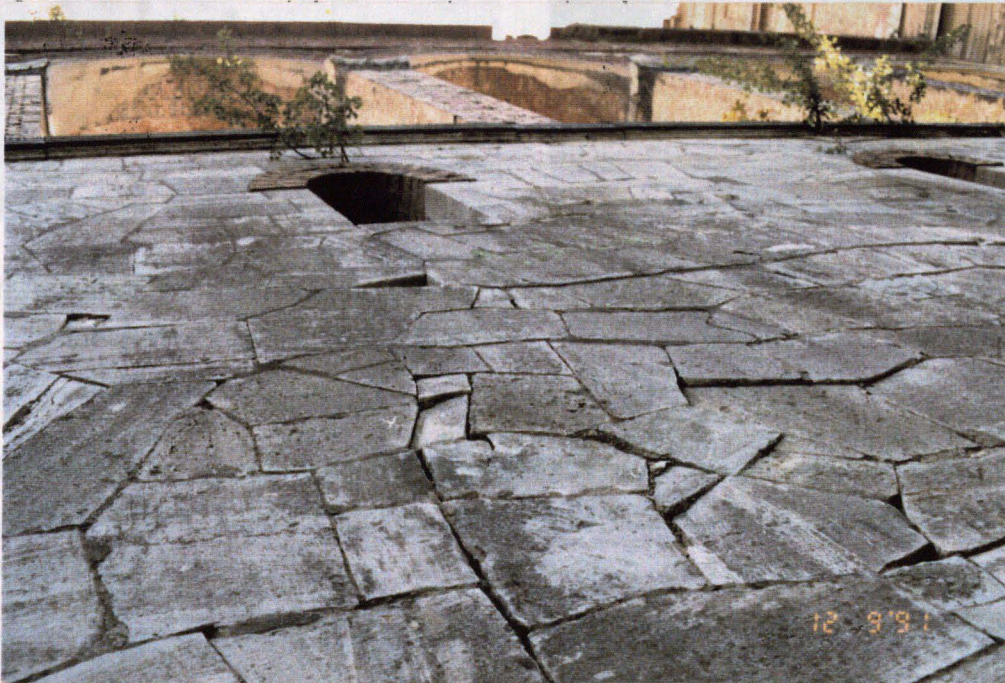
Bild 11: Zerstörter Steinverband oberhalb Ausbruchstelle

In gleicher Weise sollten diejenigen Wandbereiche saniert werden, in denen der Steinverband zerstört ist oder Pflanzenwuchs festzustellen ist.

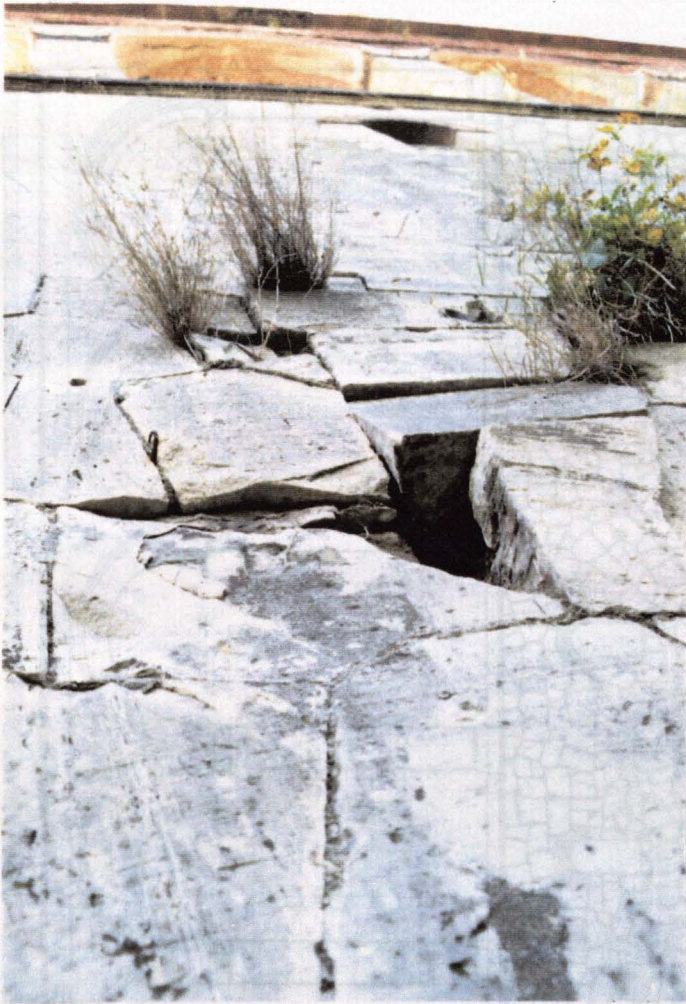
Neben den genannten, auf den Randbereich der Ausbruchsstelle konzentrierten Schäden sind weitere Bereiche festzustellen, an denen einzelne Natursteine aus dem Verband heraustreten. Diese örtlichen Verformungen betreffen meist eine Fläche von ca. 1 bis 2 m² und sind durch aus dem Mauerwerk heraustretenden Pflanzenwuchs gekennzeichnet. Die Bilder 12 und 13 zeigen hierfür ein Beispiel.

Bild 12: Aus dem Verband heraustretende Natursteine und Pflanzenbewuchs

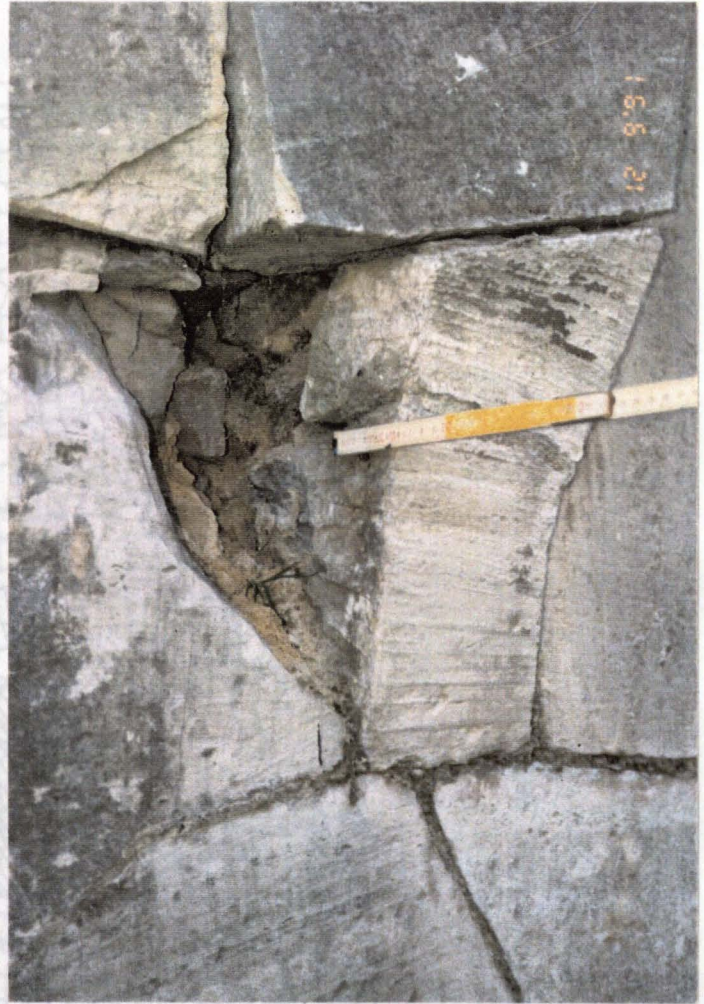
Bild 13: Detail von Bild 12, durchfeuchtetes Ziegelfüllmauerwerk

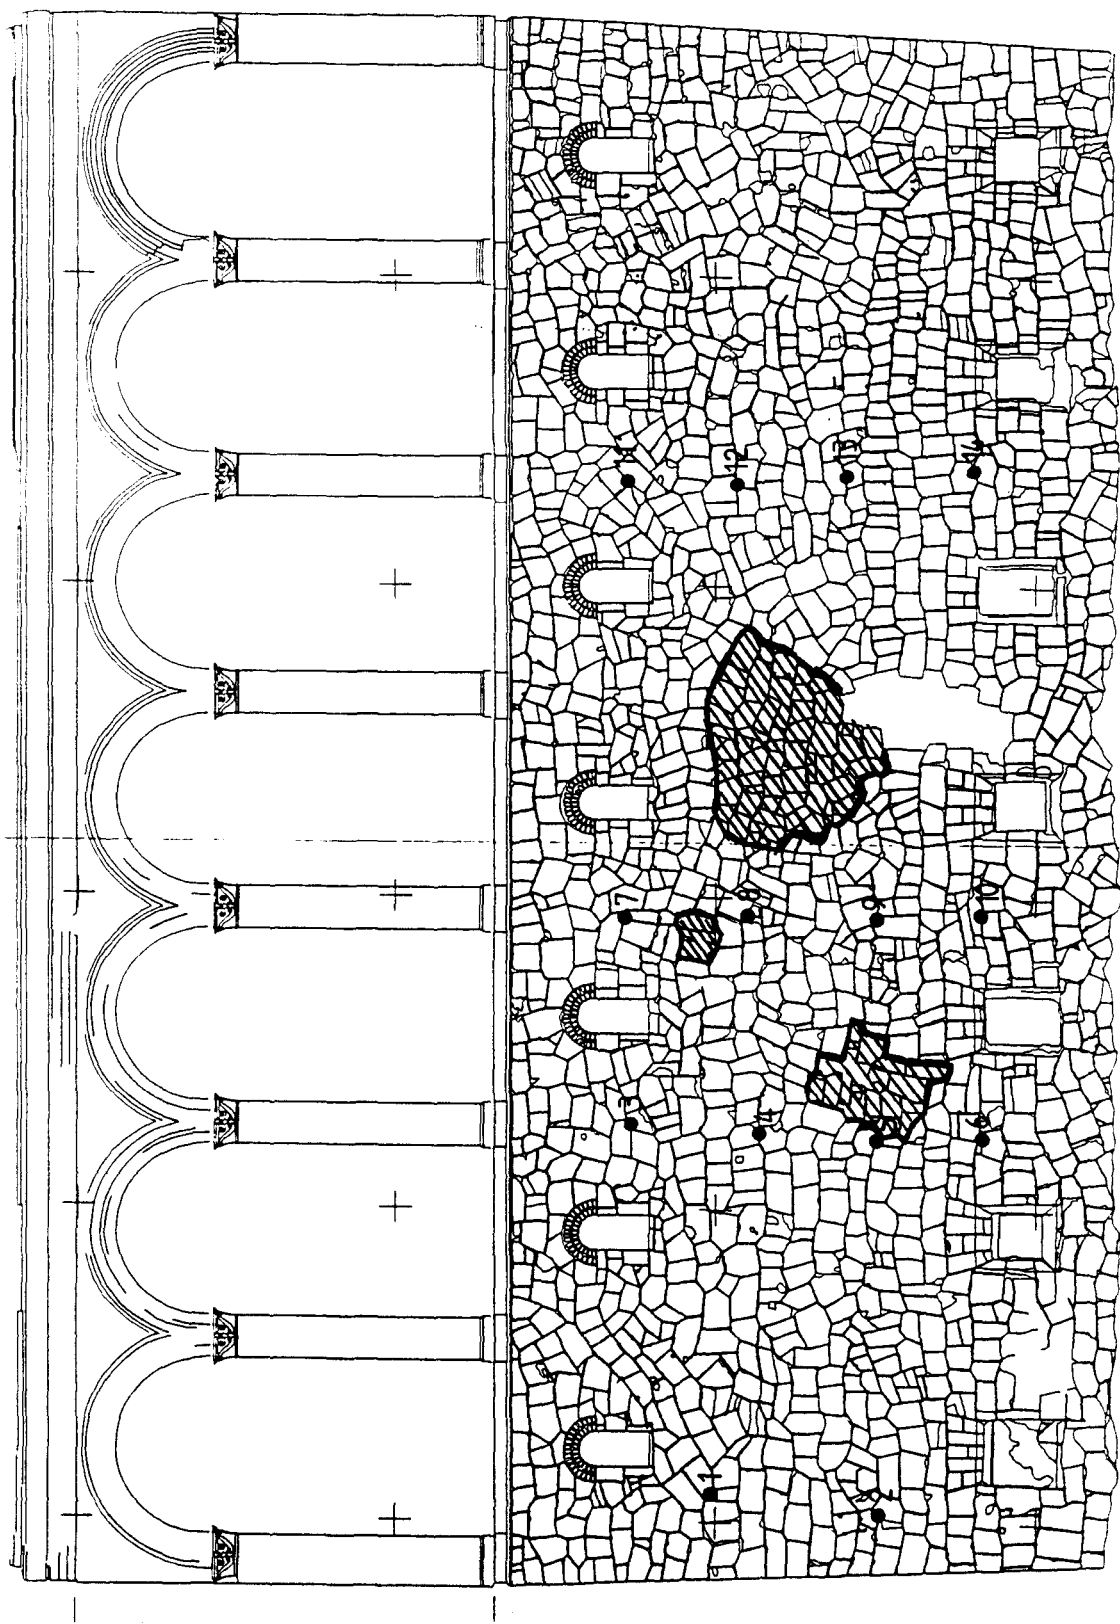
Bild 14: Wandbereiche, in denen der Steinverband gestört ist

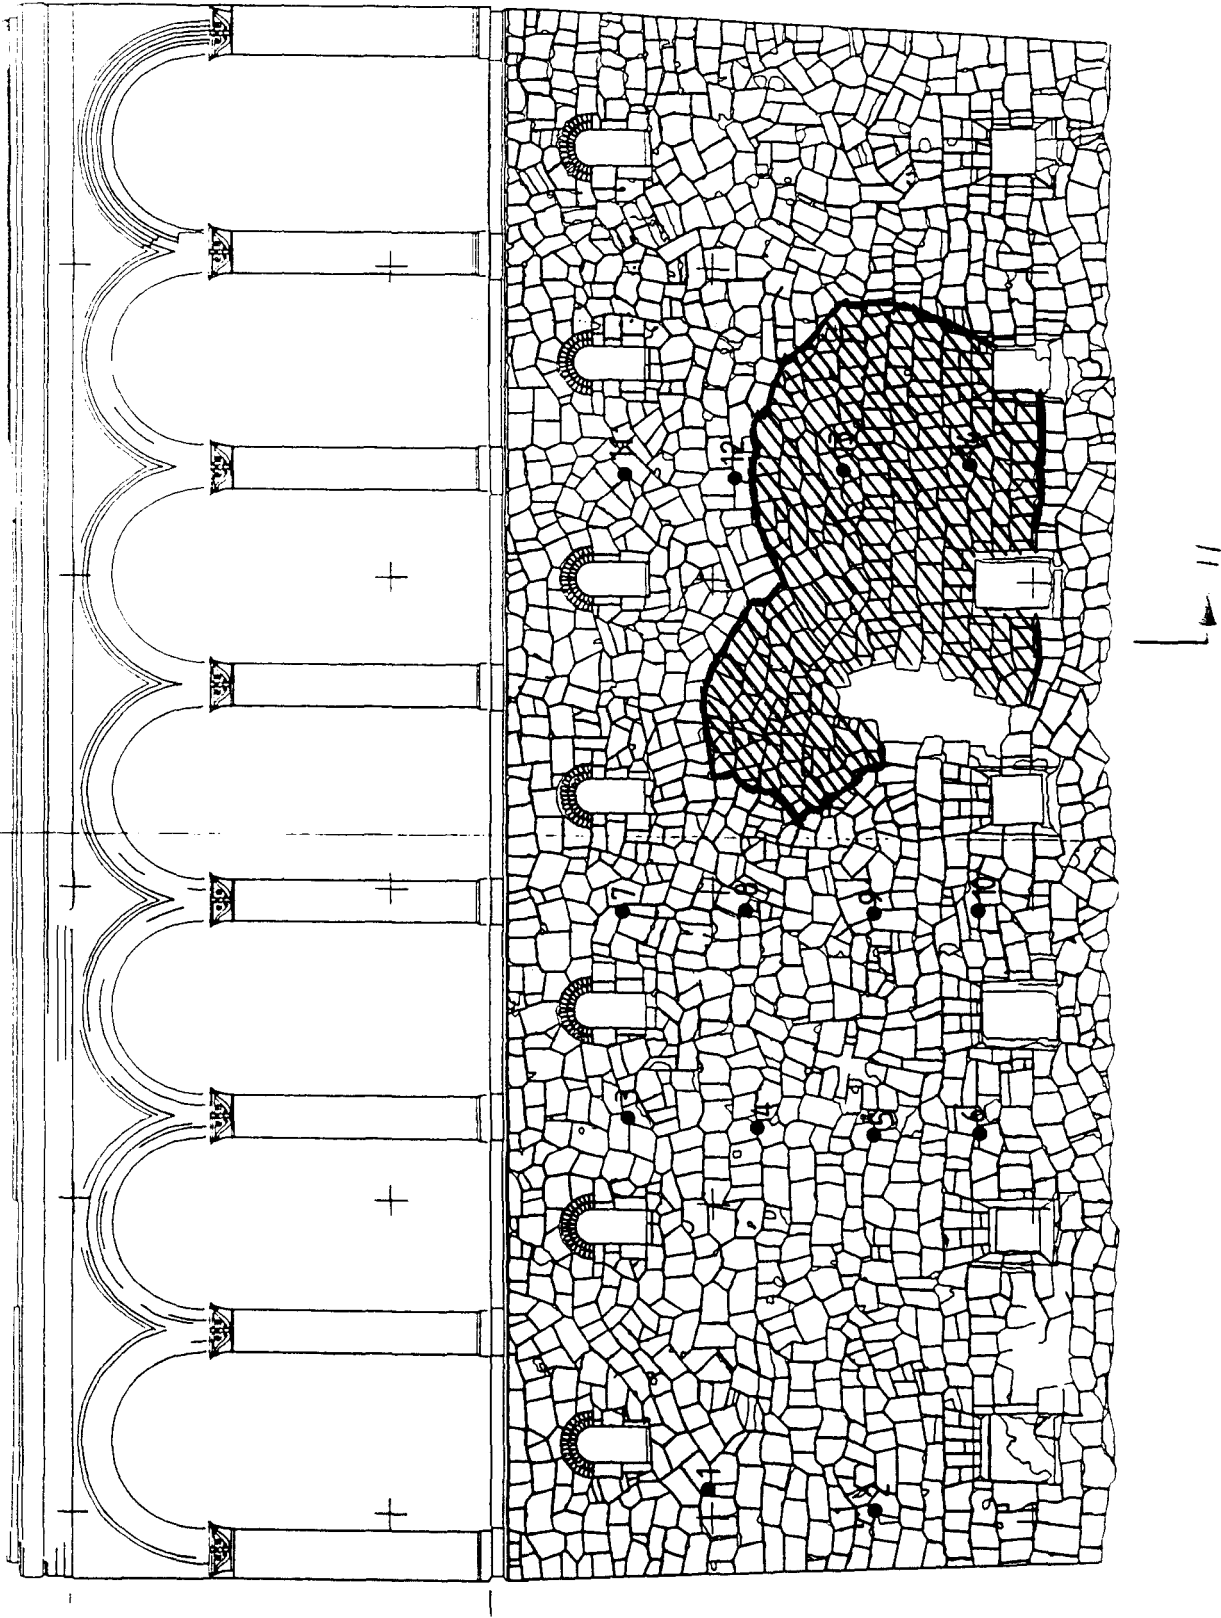
Bild 15: Abgelöste bzw. ausgebeulte Wandbereiche

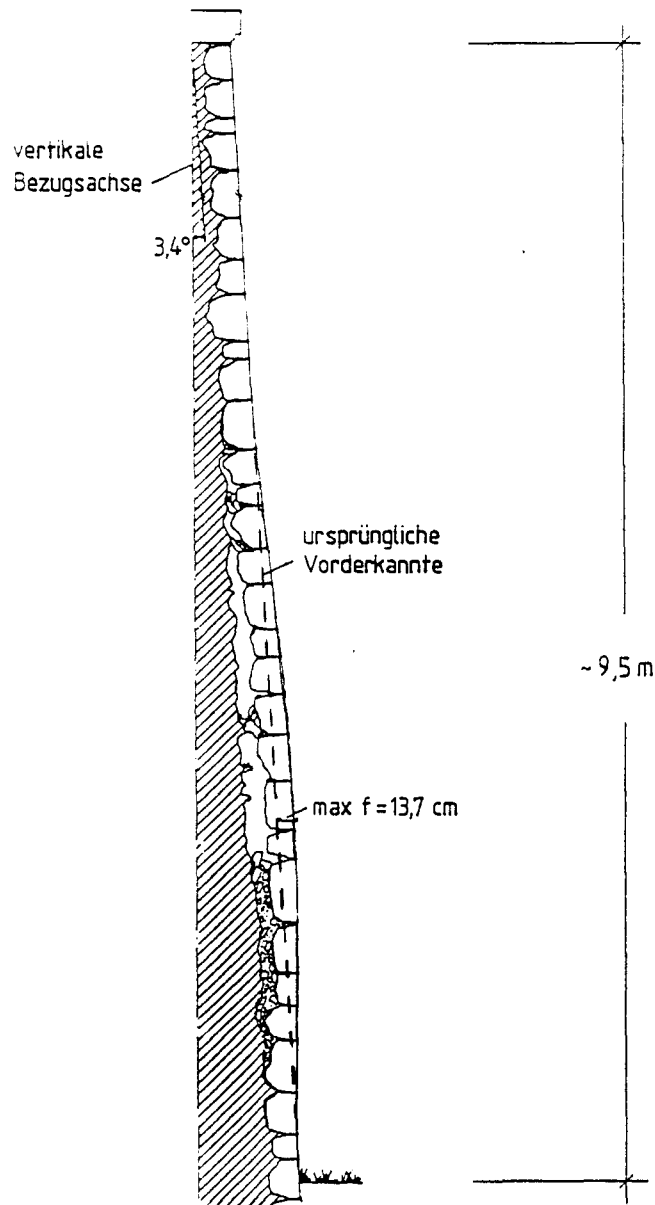
Bild 16: Schnitt durch die verformte Natursteinschale (siehe Bild 15, Schnitt A-A)

- Die Verformung der Schale ist mit einem Stich von $f = 13$ cm größer als die rechnerisch anzusetzende, mittragende Querschnittsdicke von $d = 10$ cm.
- Da die Natursteinschale im ausgebeulten Bereich nicht in das Kernmauerwerk einbindet, entfällt die rückwärtige Stützung der Werksteine.

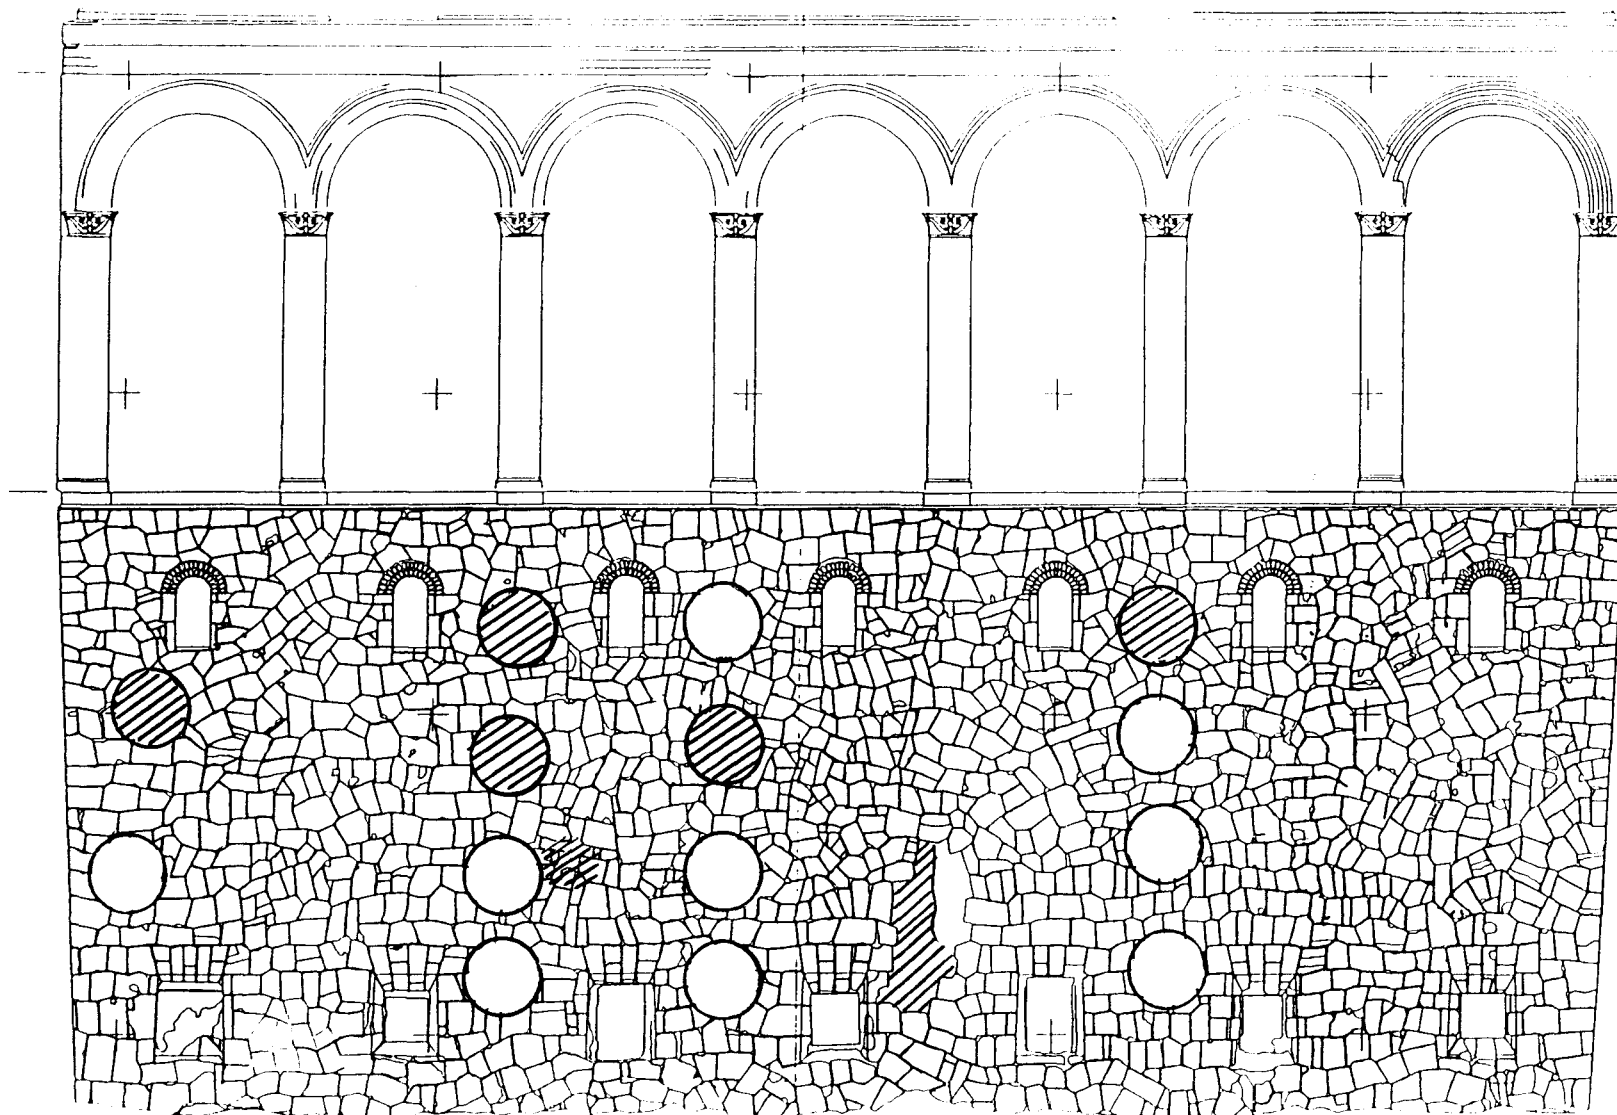
Bild 22: Kartierung von Endoskopiebefunden:

In denjenigen Wandbereichen, in denen Ziegelmauerwerk hinter der Natursteinschale ansteht (z.B. Wandausbruch, Bohrkern Bk I), ist das aus Bruchsteinen hergestellte Füllmauerwerk nur ca. 30 cm stark. Die Einbindung in die Vorblendschale erfolgt durch eine ca. 20 cm starke, geschichtete Ziegelschale (siehe Bild 21). Aufgrund des Wandaufbaus kann sicher angenommen werden, daß es sich bei diesen Wandbereichen um die Sanierungsmaßnahme von 1930 handelt. Eine Lokalisierung dieser Wandbereiche, basierend auf den Endoskopiebefunden, erfolgt in Bild 22.

Befund: Ziegel hinter der Natursteinschale
(vermutlich Sanierung von 1930)

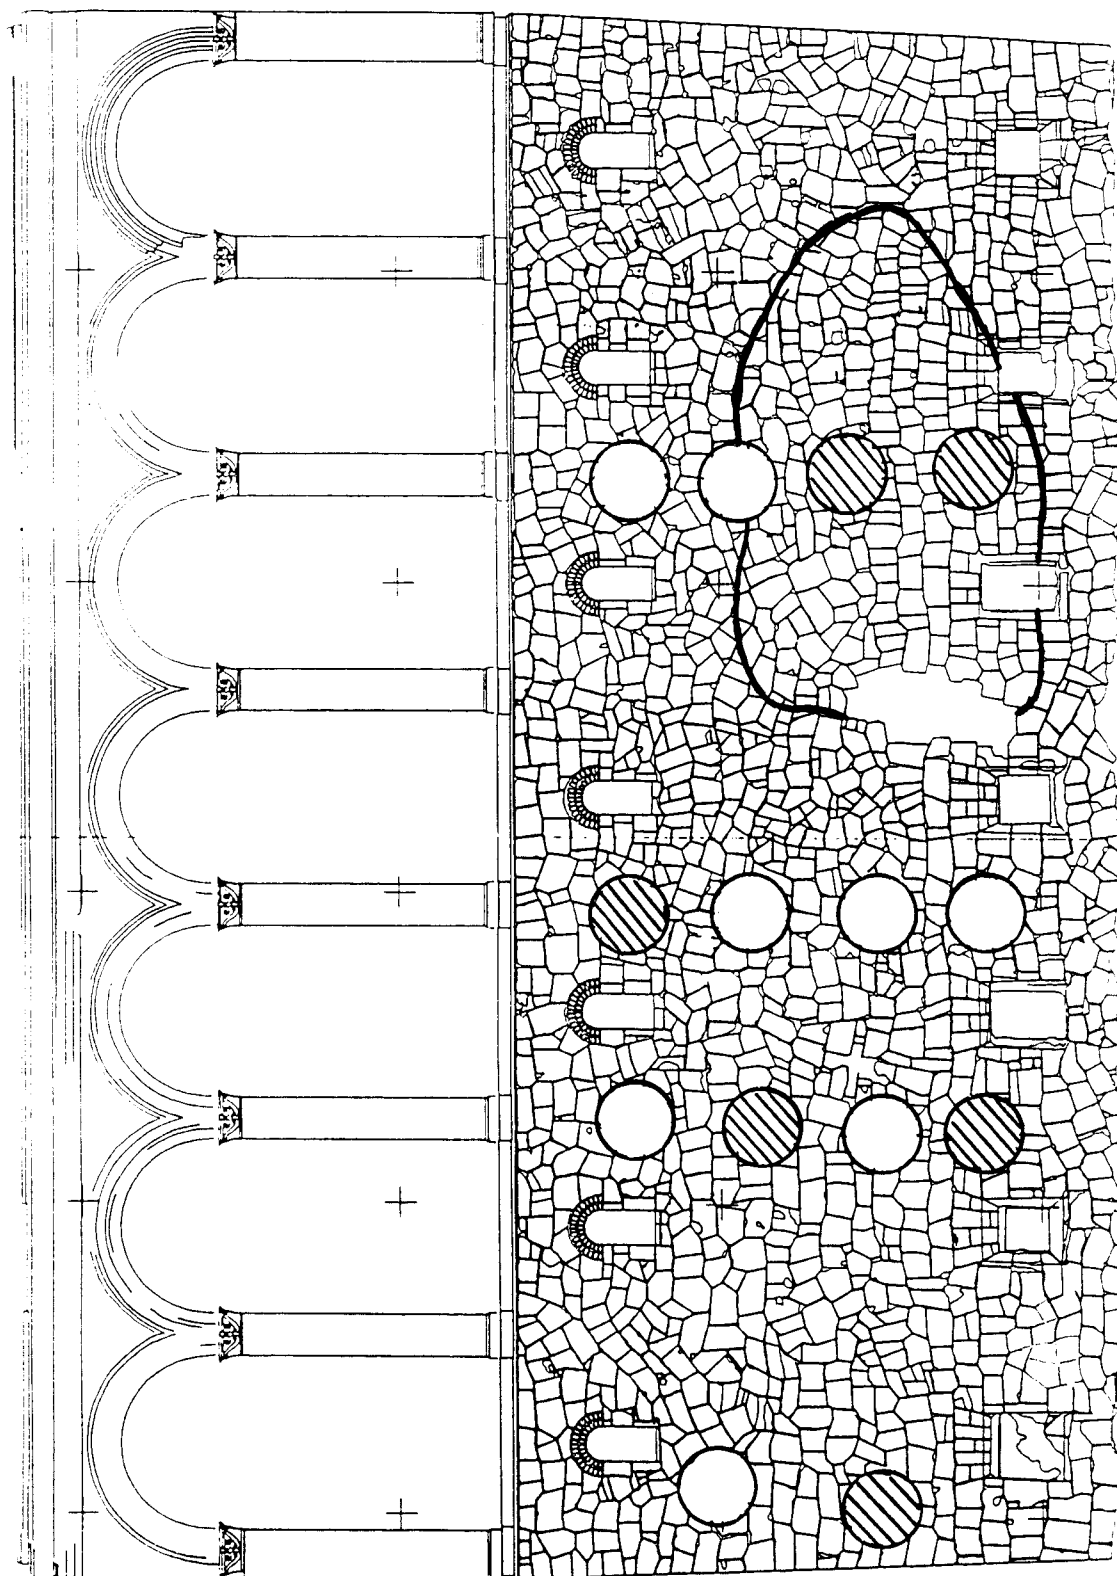
Bild 23: Kartierung von Endoskopiebefunden:

Neben dem ausgebeulten Wandbereich konnten durch die Endoskopie weitere Wandbereiche lokalisiert werden, in denen hinter der Natursteinschale Hohlräume vorhanden sind (siehe Bild 23). Ferner wurde festgestellt, daß in nahezu allen endoskopierte Bohrlöchern der Mörtel der Innenschale durchfeuchtet und ohne Bindung ist (Bild 24).

Befund: Hohlräume hinter der Natursteinschale

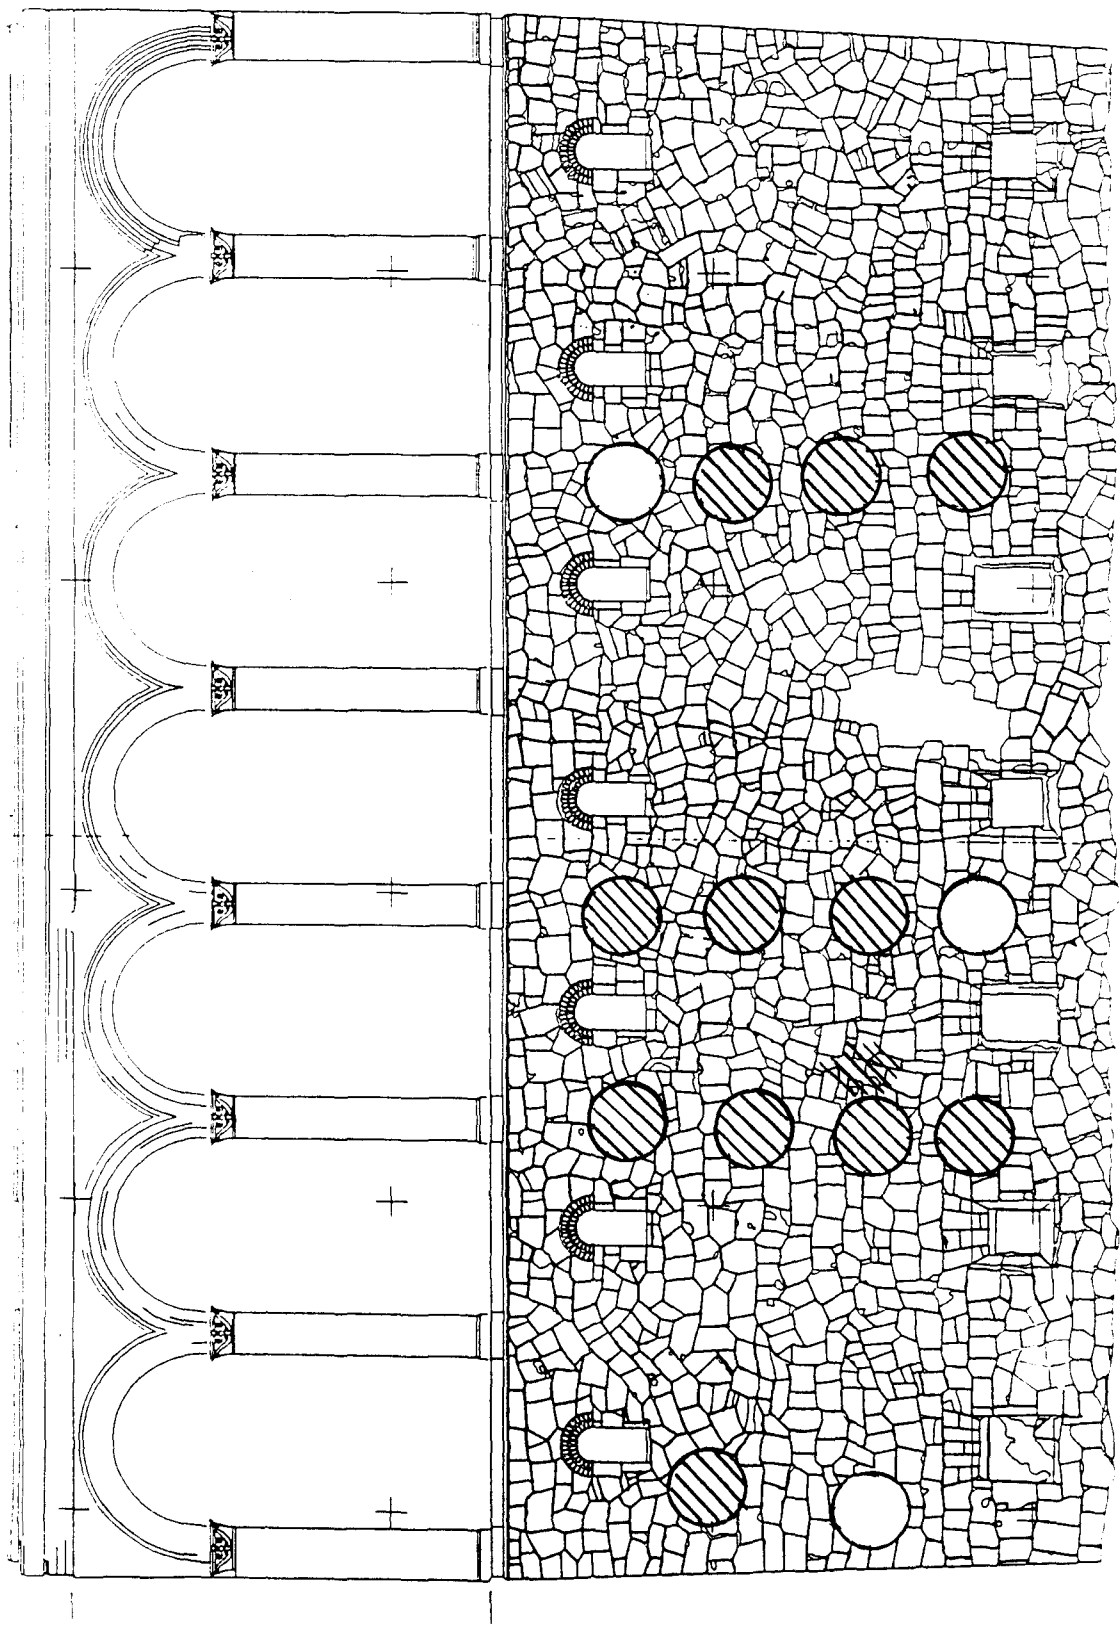
Bild 24: Kartierung von Endoskopiebefunden:

Befund: Mörtel hinter der Natursteinschale durchfeuchtet
und ohne Bindung

In Anbetracht der Tatsache, daß in nahezu allen endoskopierte Bohrlöchern das Füllmauerwerk durchfeuchtet ist (siehe Bild 24), sollte eine Injektion des Füllmauerwerks auch in den äußerlich noch nicht geschädigten Wandbereichen erwogen werden.

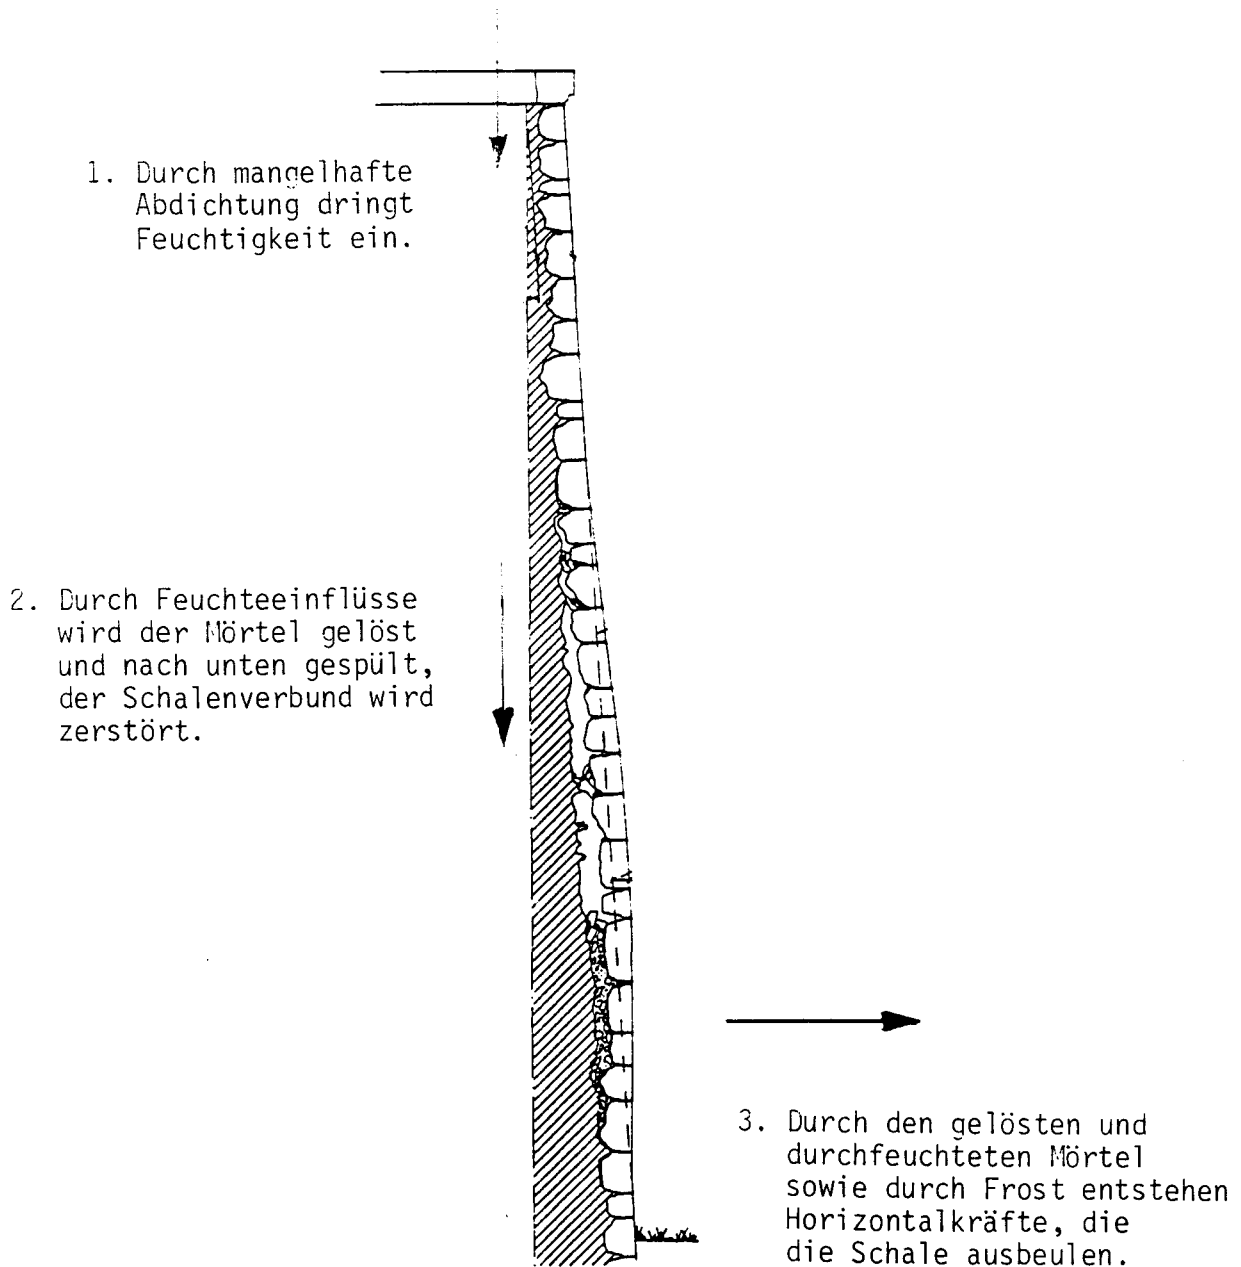
Als primäre Ursache der Schäden an der Natursteinschale der Nordwand ist die Durchfeuchtung des Mauerwerks durch mangelhafte Abdichtung und fehlende Wasserableitung der Lauffläche des Bogengangs anzusehen. Statische Überbelastung, chemische Treibprozesse und Gründungsmängel können u.E. als Ursache für das Schadensbild der Nordfassade ausgeschlossen werden.

Der Schadensmechanismus, der der Ausbeulung der Natursteinschale zugrunde liegt, kann wie folgt beschrieben werden (siehe Bild 25): Durch die Lauffläche des Bogenganges und die Fassade dringt Feuchte in das Mauerwerk ein. Der nicht feuchtebeständige Luftkalkmörtel wird gelöst und in Richtung Wandfuß gespült. Dadurch wird die Einbindung der Natursteinschale ins Füllmauerwerk zerstört, die Natursteinschale wird zur freistehenden Verblendung. Der sich am Wandfuß ansammelnde Mörtel erzeugt - verstärkt durch Frostwirkungen - Horizontalkräfte auf die Natursteinschale. Da die Natursteinschale, bedingt durch den Verband

Bild 25: Schadensdiagnose

Maßgebend für das Vermeiden weiterer Schadensfälle an der Nordfassade ist die dauerhafte Abdichtung des Bogenganges. Die vorhandene Abdichtung sollte abgetragen und erneuert werden. Auf folgende Eigenschaften ist besonderer Wert zu legen:

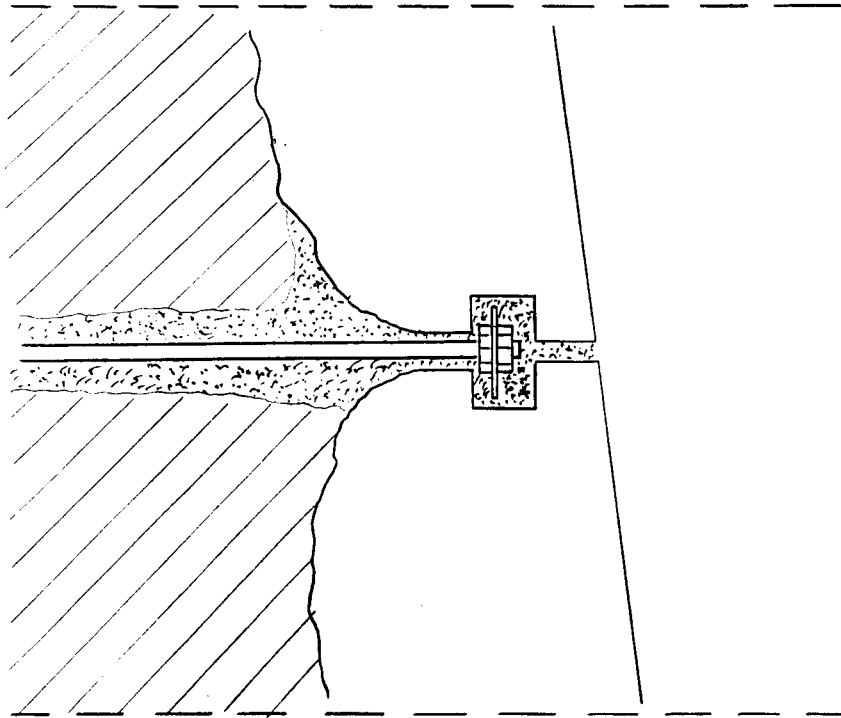
Bild 26: Verdeckte Vernadelung der neu aufzumauernden Natursteinschale

Edelstahl an das Füllmauerwerk angebunden werden. Zur Anordnung der verdeckten Nadeln sollten große Werksteine in den Fugen ausgearbeitet werden (Bild 26).

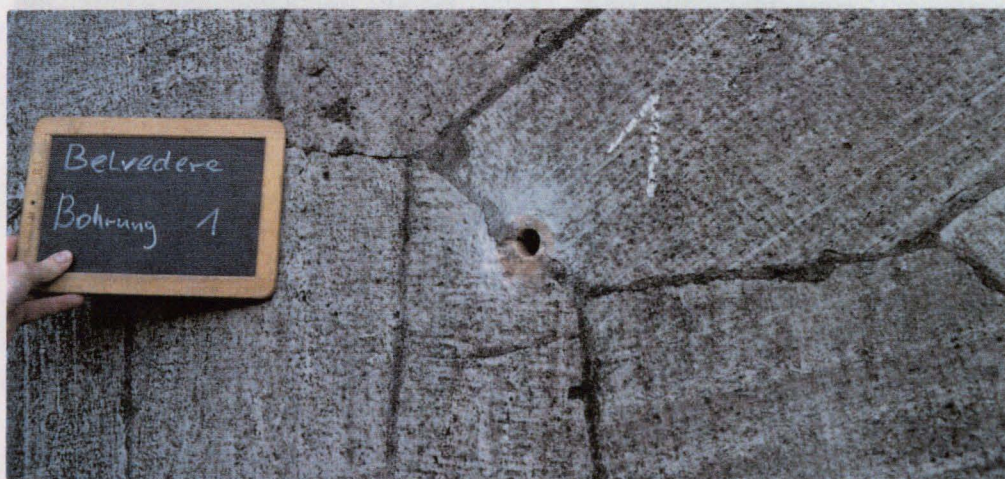
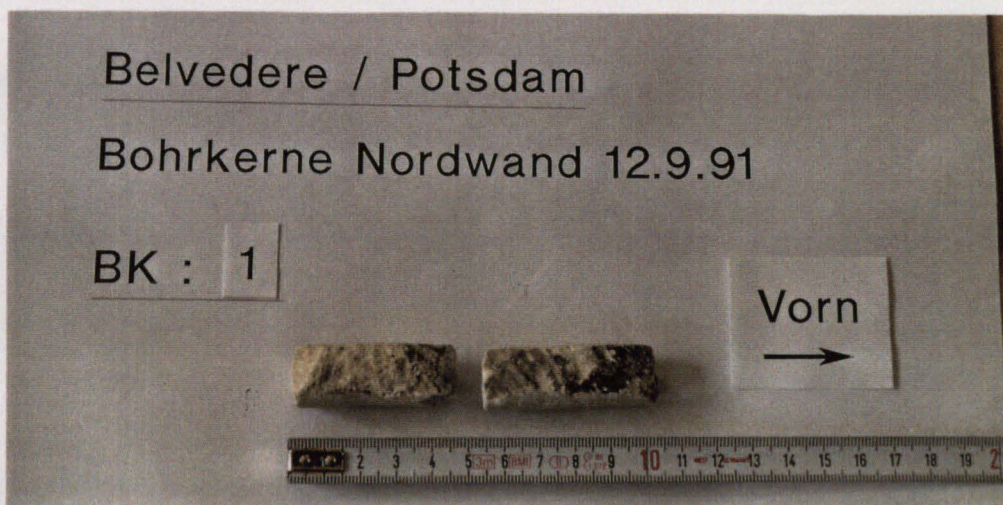
Dokumentation der Endoskopiebohrung 1

- Fugenverstrich mit Zementmörtel
 - Fuge vollflächig vermörtelt
 - Innenschalenmörtel durchfeuchtet
 - Ziegel angebohrt
 - Mittragender Querschnitt Natursteinschale
- Bohrlochprofil: 13 cm
Bohrkern : 10 cm

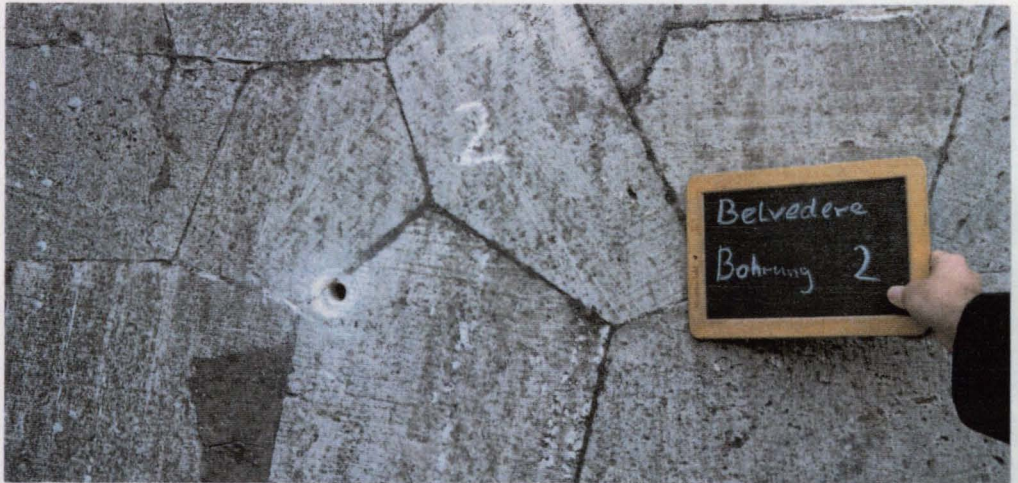
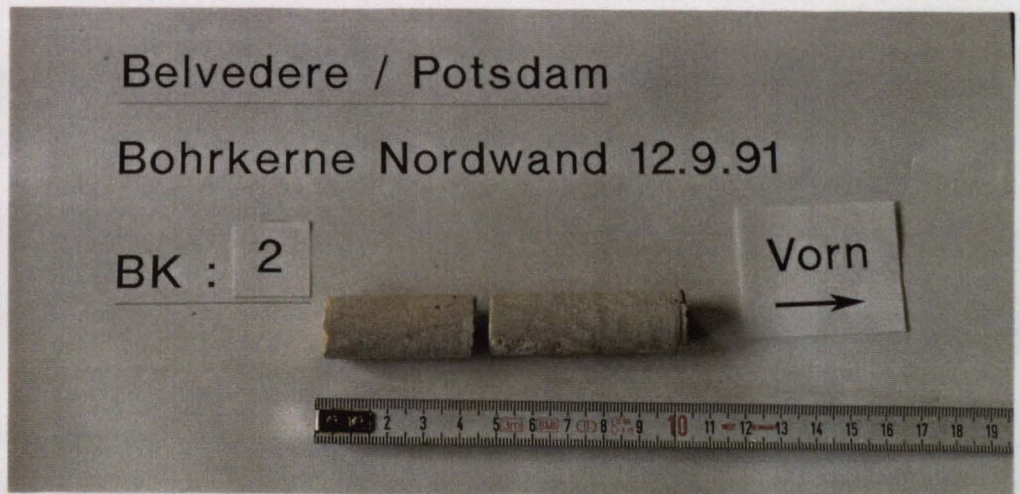
Dokumentation der Endoskopiebohrung 2

- kein Fugenverstrich, Preßfuge erkennbar
 - Fuge vollflächig vermörtelt
 - Hohlraum in Innenschale
 - Mittragender Querschnitt Natursteinschale
- Bohrlochprofil: 14 cm
Bohrkern : 10 cm

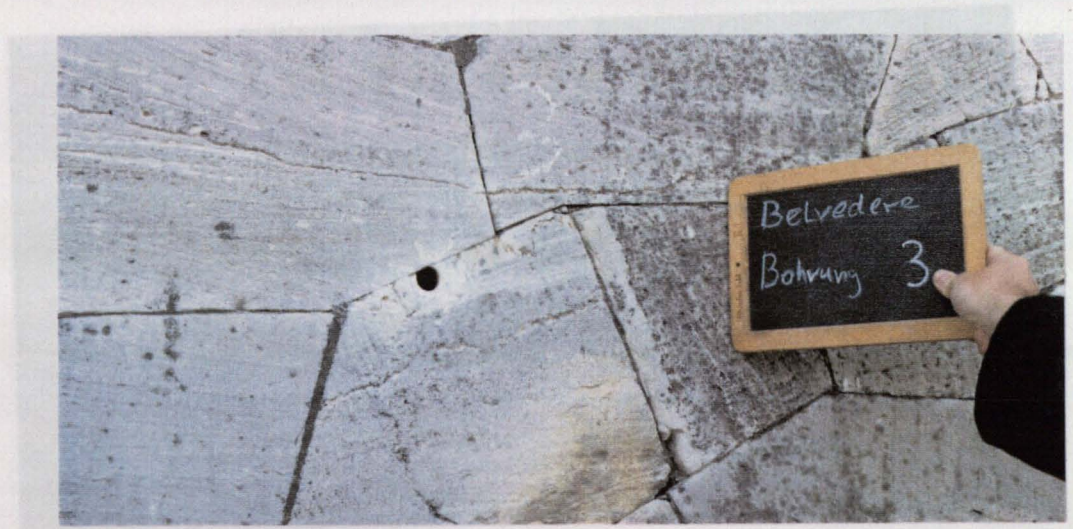
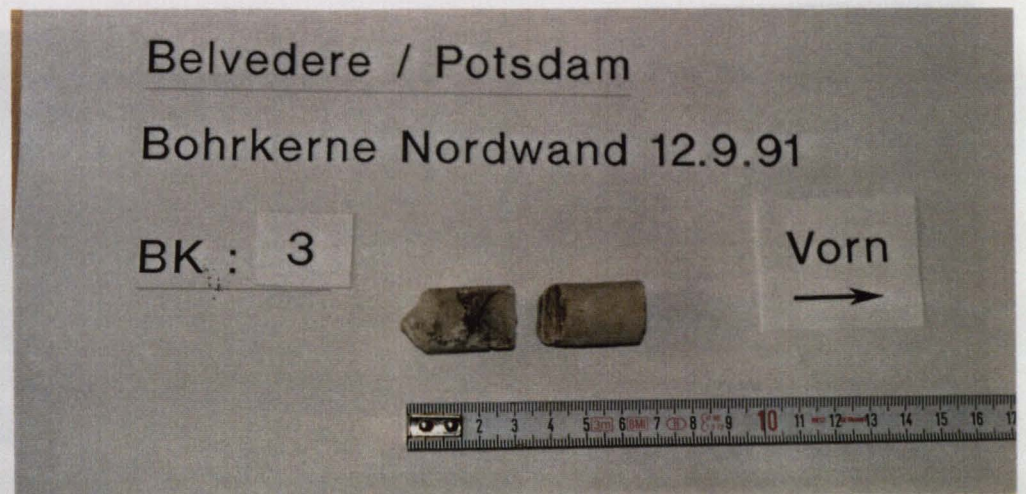
Dokumentation der Endoskopiebohrung 3

- kein Fugenverstrich, Preßfuge
- Fuge teilweise hohl
- Übergang Naturstein-Mörtel nicht erkennbar
- Innenschalenmörtel durchfeuchtet
- Ziegel angebohrt
- Mittragender Querschnitt Natursteinschale
